PATOLOGÍAS DE LA IGLESIA DE SANT JOAN BAPTISTA (SANT JOAN DESPÍ) Y PROPUESTAS DE ACTUACIÓN

Barcelona, juny 2016

TREBALL FINAL DE MÀSTER

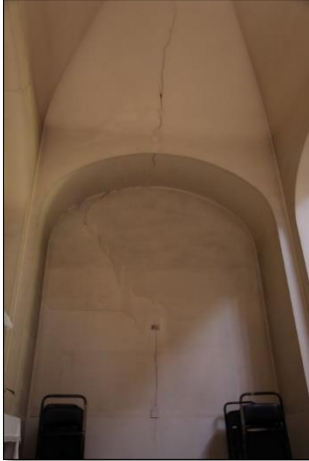
Imagen 11. Grieta cara este interior

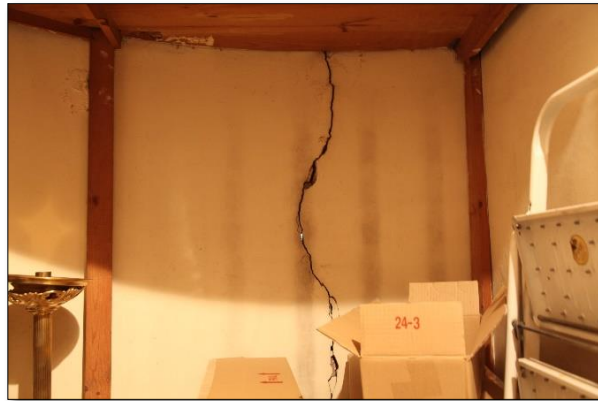
Imagen 12. Grieta ábside-sacristía cara este interior

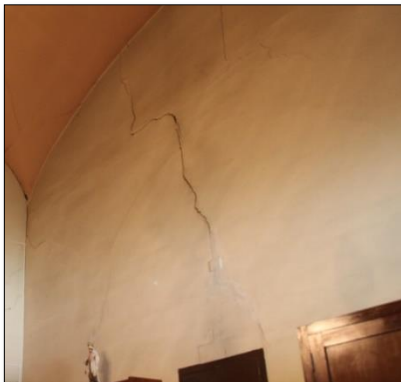
Imagen 13. Grieta cara norte interior sacristía

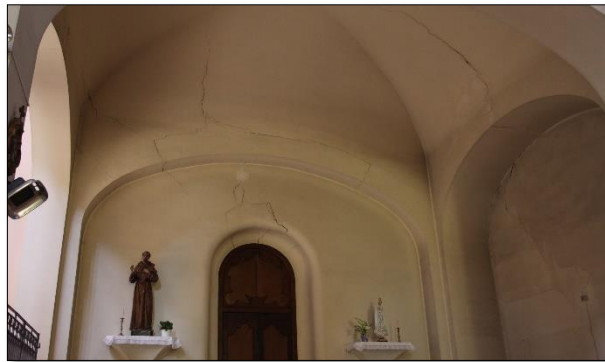
Imagen 14. Grieta altar cara norte interior (entrada sacristía)

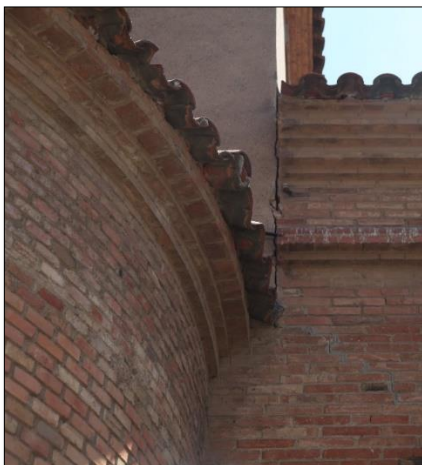
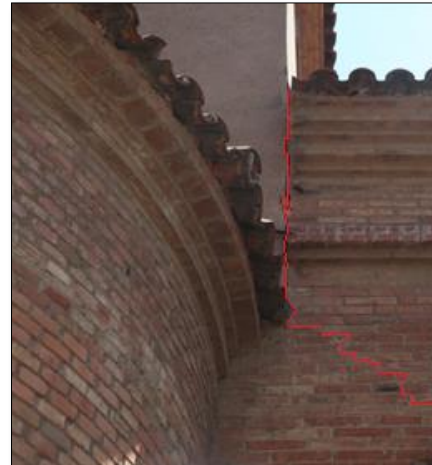
Imagen 15. Grieta cara norte exterior

Imagen 15. Grieta cara norte exterior resaltada*

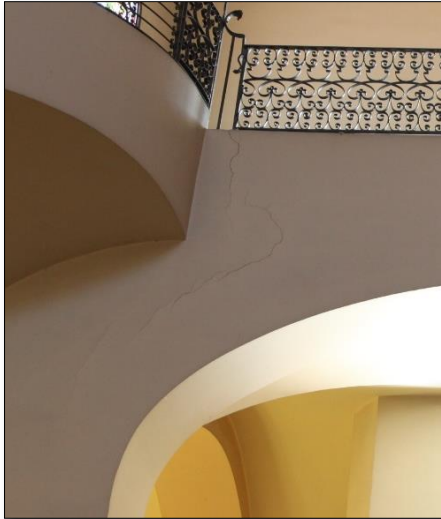
Imagen 19. Grieta cara sur interior

En la *Imagen 19* es importante destacar cómo la fisura rodea el arco y no lo cruza.

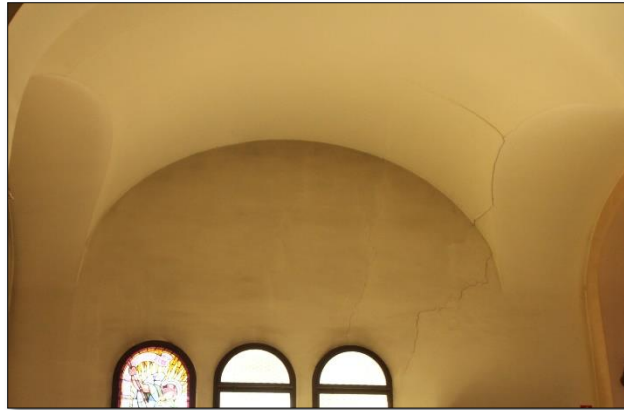
Imagen 20. Grieta cara sur interior

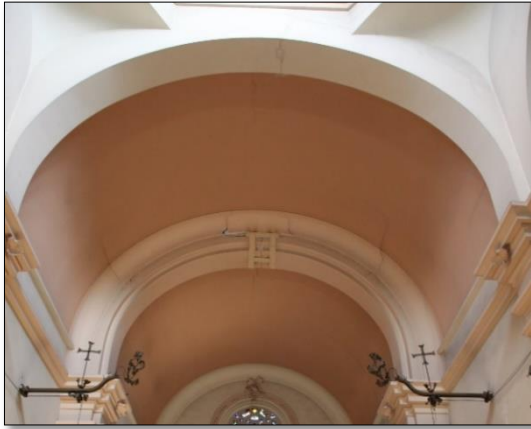
Imagen 27. Grietas arcos zona norte

De la *Imagen 27* a la *Imagen 30* se resaltan numerosas grietas que existen en los arcos y techo en general. Dentro de las grietas que se producen en los arcos podemos clasificarlas en dos grupos: el primero serían aquéllas que parten el arco en dos (*Imagen 27*) y el segundo grupo englobaría las grietas que rodean los arcos (*Imagen 28-29*). Este último tipo es el fallo comúnmente denominado separación arco – tímpano.

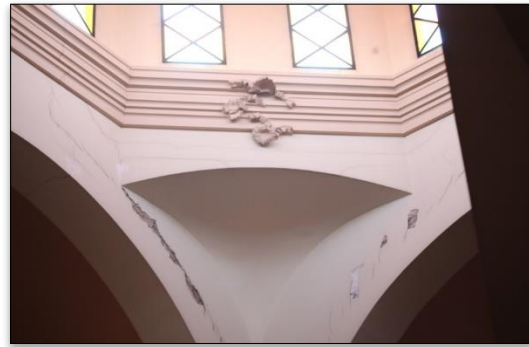
Imagen 28. Grietas arcos bóveda

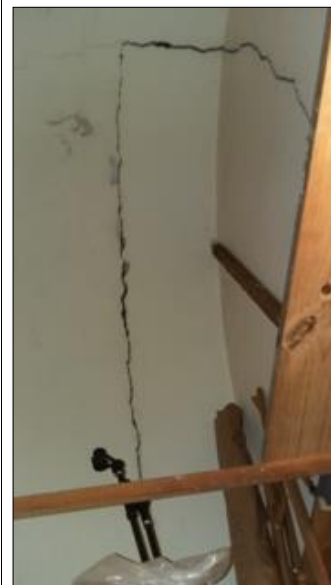
Imagen 30. Grieta ábside sacristía

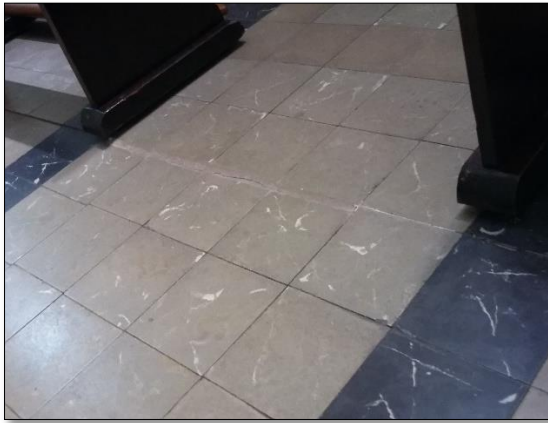
Imagen 31. Reparación grieta en dirección este-oeste

En la *Imagen 31* y *32* observamos dos ejemplos de reparaciones que se han llevado a cabo debido al desconchamiento que han tenido las baldosas para evitar posibles caídas o traspies de la gente asidua a la Iglesia.

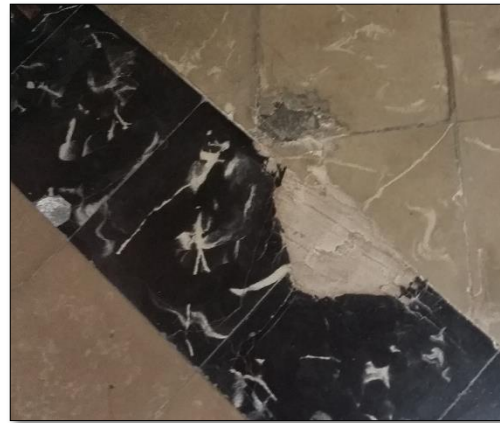
Imagen 32. Reparación por desconchamiento

En las imágenes anteriores podemos observar que a medida que va transcurriendo el tiempo se han ido realizando reparaciones sobretodo en el suelo debido al movimiento de las baldosas. El desconchamiento (*Imagen 32* y *33*) de las baldosas es producido por el rozamiento que hay entre ellas y esto es debido a que existe un movimiento que provoca dicho contacto. En la *Imagen 34* observamos que existen humedades.

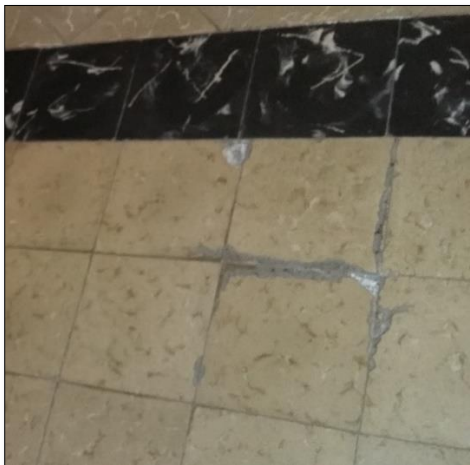
Imagen 33. Desconchamiento de baldosas

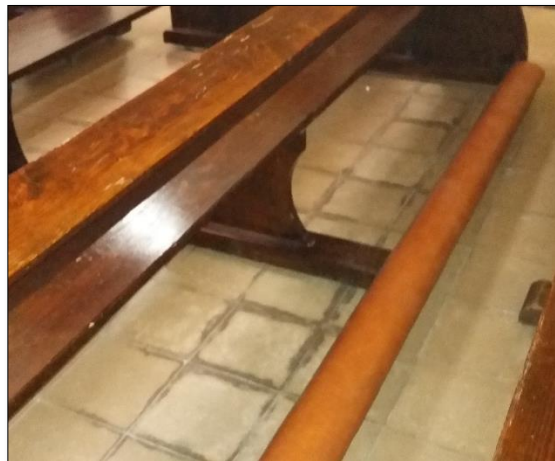
Imagen 34. Humedades

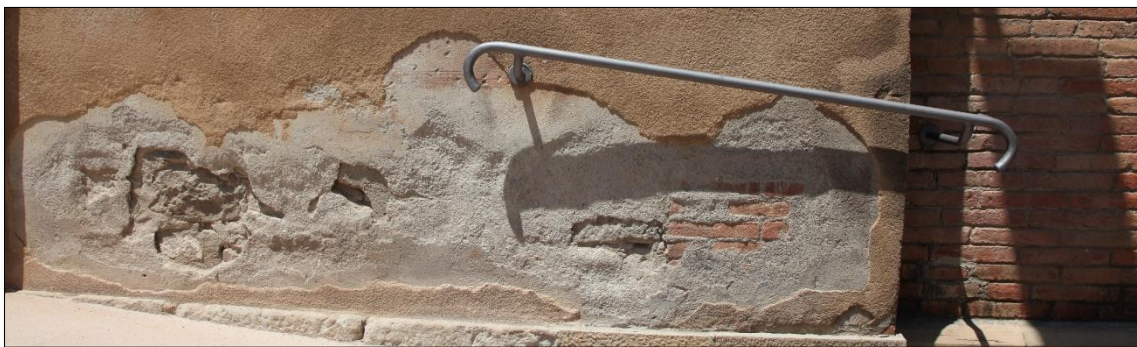
Imagen 35. Desprendimiento del revestimiento de fachada

La *Imagen 35* muestra desprendimientos de fachada debido al paso del tiempo.

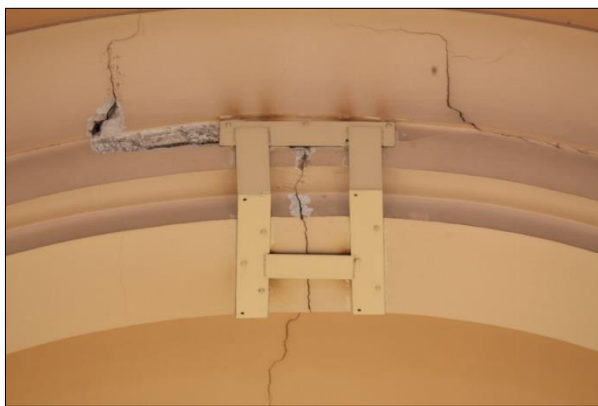
Imagen 36. Grapa en grieta en arco zona norte

La *Imagen 36* es producto de un intento de reparación que se realizó años atrás. Se estudió la alternativa del cosido de grietas y refuerzo superpuesto a las zonas tensionadas de la estructura ya que había sido ejecutado en otros edificios dañados teniendo un gran éxito (*Anexo 5*). Sin embargo, podemos comprobar que dichas grapas de acero inoxidable no han parado en absoluto el movimiento del edificio por lo que ha sido sólo un parche al caso de patologías objeto de estudio.

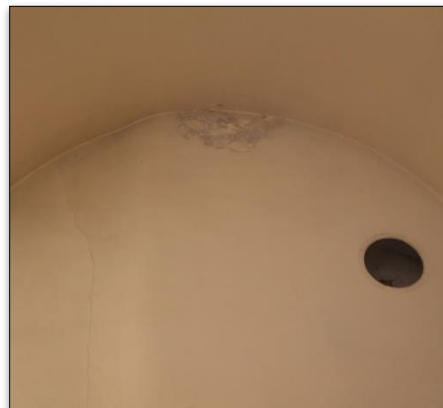
Imagen 37. Humedades

Las humedades también siguen estando presentes en varios puntos de la Iglesia como observamos en la *Imagen 37*. Esta humedad es fruto de filtraciones que se dan en la junta de contacto que existe entre el campanario y el tejado de dicha zona. En ese punto se concentra el agua sin evacuarse por completo por lo que poco a poco va filtrando creando humedades. No se trata de un daño estructural pero en estos casos el deterioro del edificio es exponencial con el paso del tiempo.

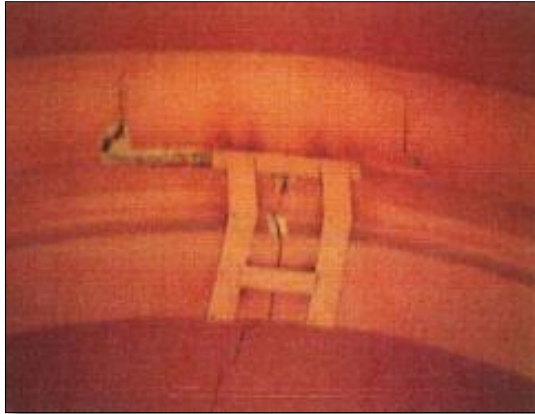
Imagen 38. Grapa en grieta (año 2012)

De la *Imagen 38* a la *Imagen 42* apenas se aprecian cambios en las fotografías pero sí existe evolución y aparición de nuevas grietas en las zonas en cuestión. En el capítulo 4.2. *Evolución de grietas (año 2012 – año 2015)* se puede observar con más precisión dicha evolución ya que las grietas se trazan en los planos de las diferentes secciones que tiene la Iglesia.

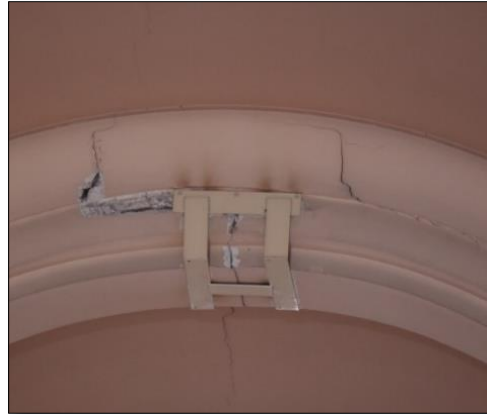
Imagen 39. Grapa en grieta (año 2015)

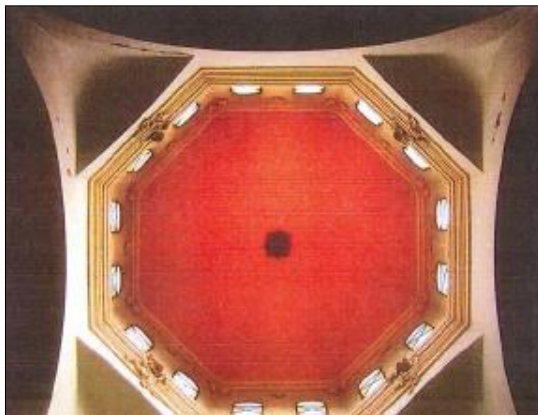
Imagen 40. Bóveda (año 2012)

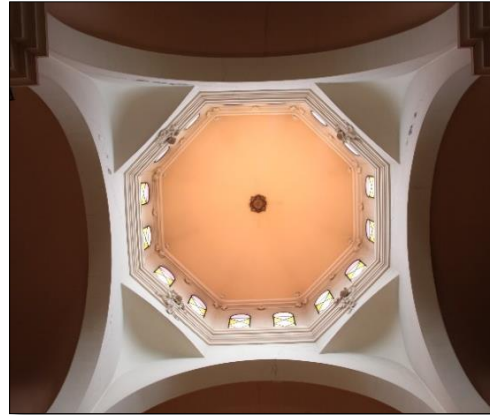
Imagen 41. Bóveda (año 2015)

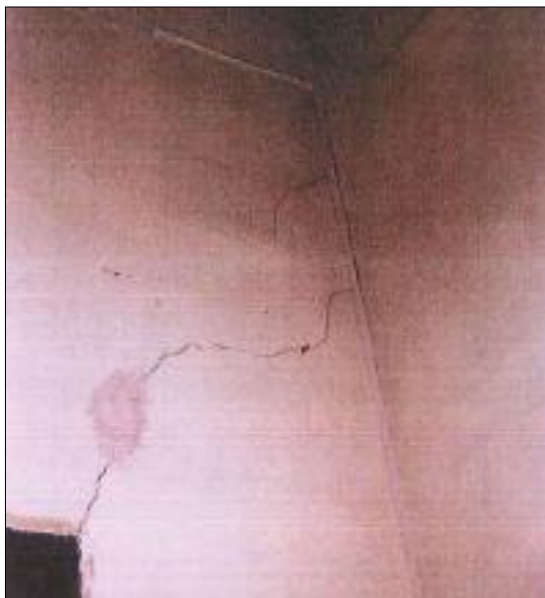
Imagen 42. Interior de la sacristía (año 2012)

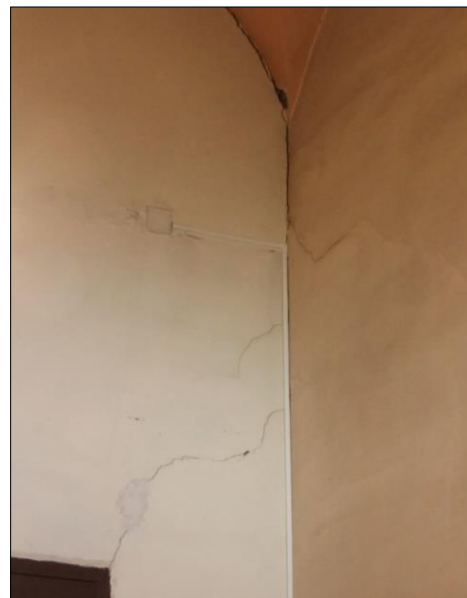
Imagen 43. Interior de la sacristía (año 2015)

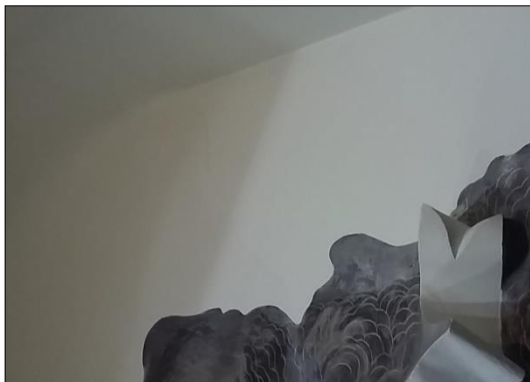
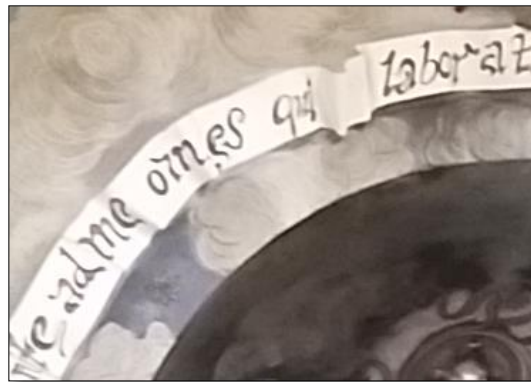
Imagen 48. Grietas en Capilla del Santísimo (año 2015)

Imagen 49. Grietas en Capilla del Santísimo (año 2015)

En relación a la *Imagen 47* e *Imagen 48* y *49*, cabe destacar que la Capilla del Santísimo ha sido reparada y pintada en más de una ocasión. La última reparación ha sido realizada recientemente por lo que durante la toma de datos del 2015 no se aprecian grietas de índole grave como la que se puede observar en la *Imagen 47*, sin embargo sí se pueden intuir todas ellas ya que la pared ha empezado a fisurar por los mismos sitios.

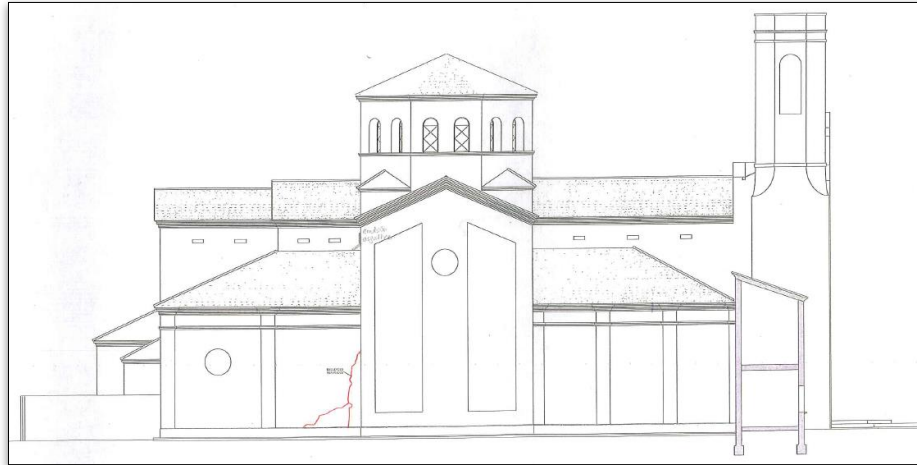
Imagen 68. Grietas fachada oeste (plano PAT. 17)

La *Imagen 68* muestra la fachada la cual no hemos podido acceder ya que se trata de un patio privado. No obstante, la sensación con lo observado desde fuera de la cerca es que no existen nuevas grietas importantes.

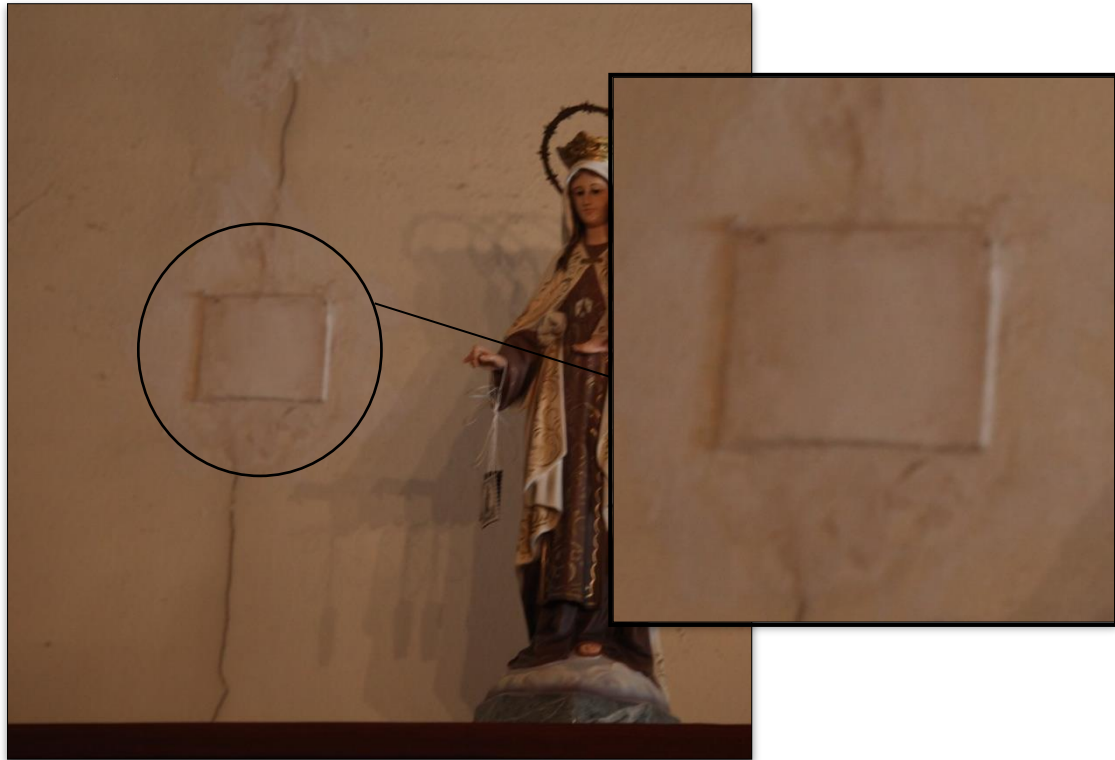
Imagen 76. Testigo en Sacristía

En la *Imagen 76* se aprecian tímidas fisuras que, ligeramente, tenderán en un futuro a abrir el testigo si dichas fisuras siguen progresando.

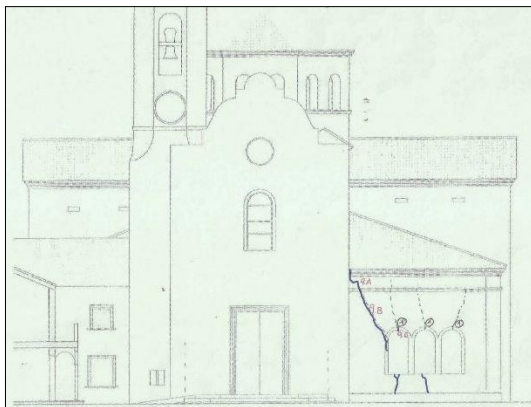
Imagen 78. Plano grietas fachada sur

En primer lugar, para que se dé una deformación cóncava en sentido transversal, las grietas de la fachada sur y la fachada norte deben tener una trayectoria inclinada, simétrica en ambos lados, tal y como observamos en la *Imagen 78* y *79*:

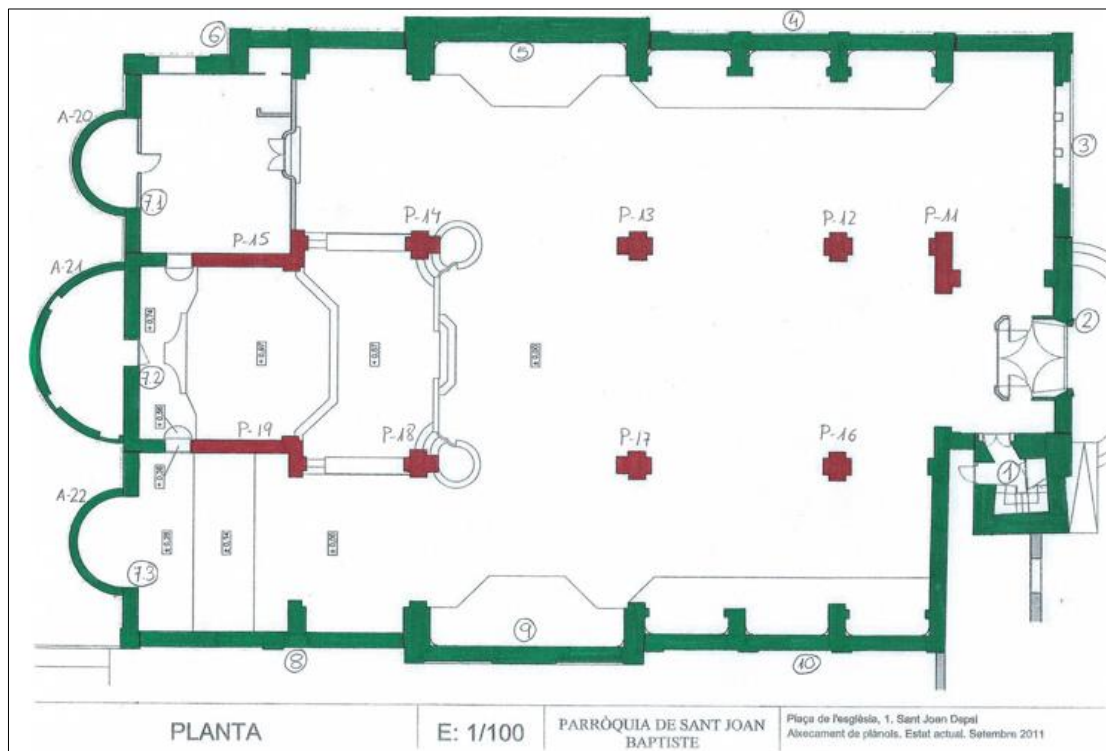
Imagen 101. Plano de reparto de cargas (siendo capa A)

En la *Tabla 2* observamos que en algunos tramos la capa A no es adecuada para soportar la carga que trasmite la Iglesia. De la misma manera, la capa B, en algunos pilares del centro de la Iglesia, tampoco soportaría la tensión que se transfiere por lo que se deberá actuar cuidadosamente en esas zonas.

En la *Imagen 101* mostramos el esquema de reparto de cargas según si los tramos superan la tensión admisible del terreno (color rojo) o no (color verde).

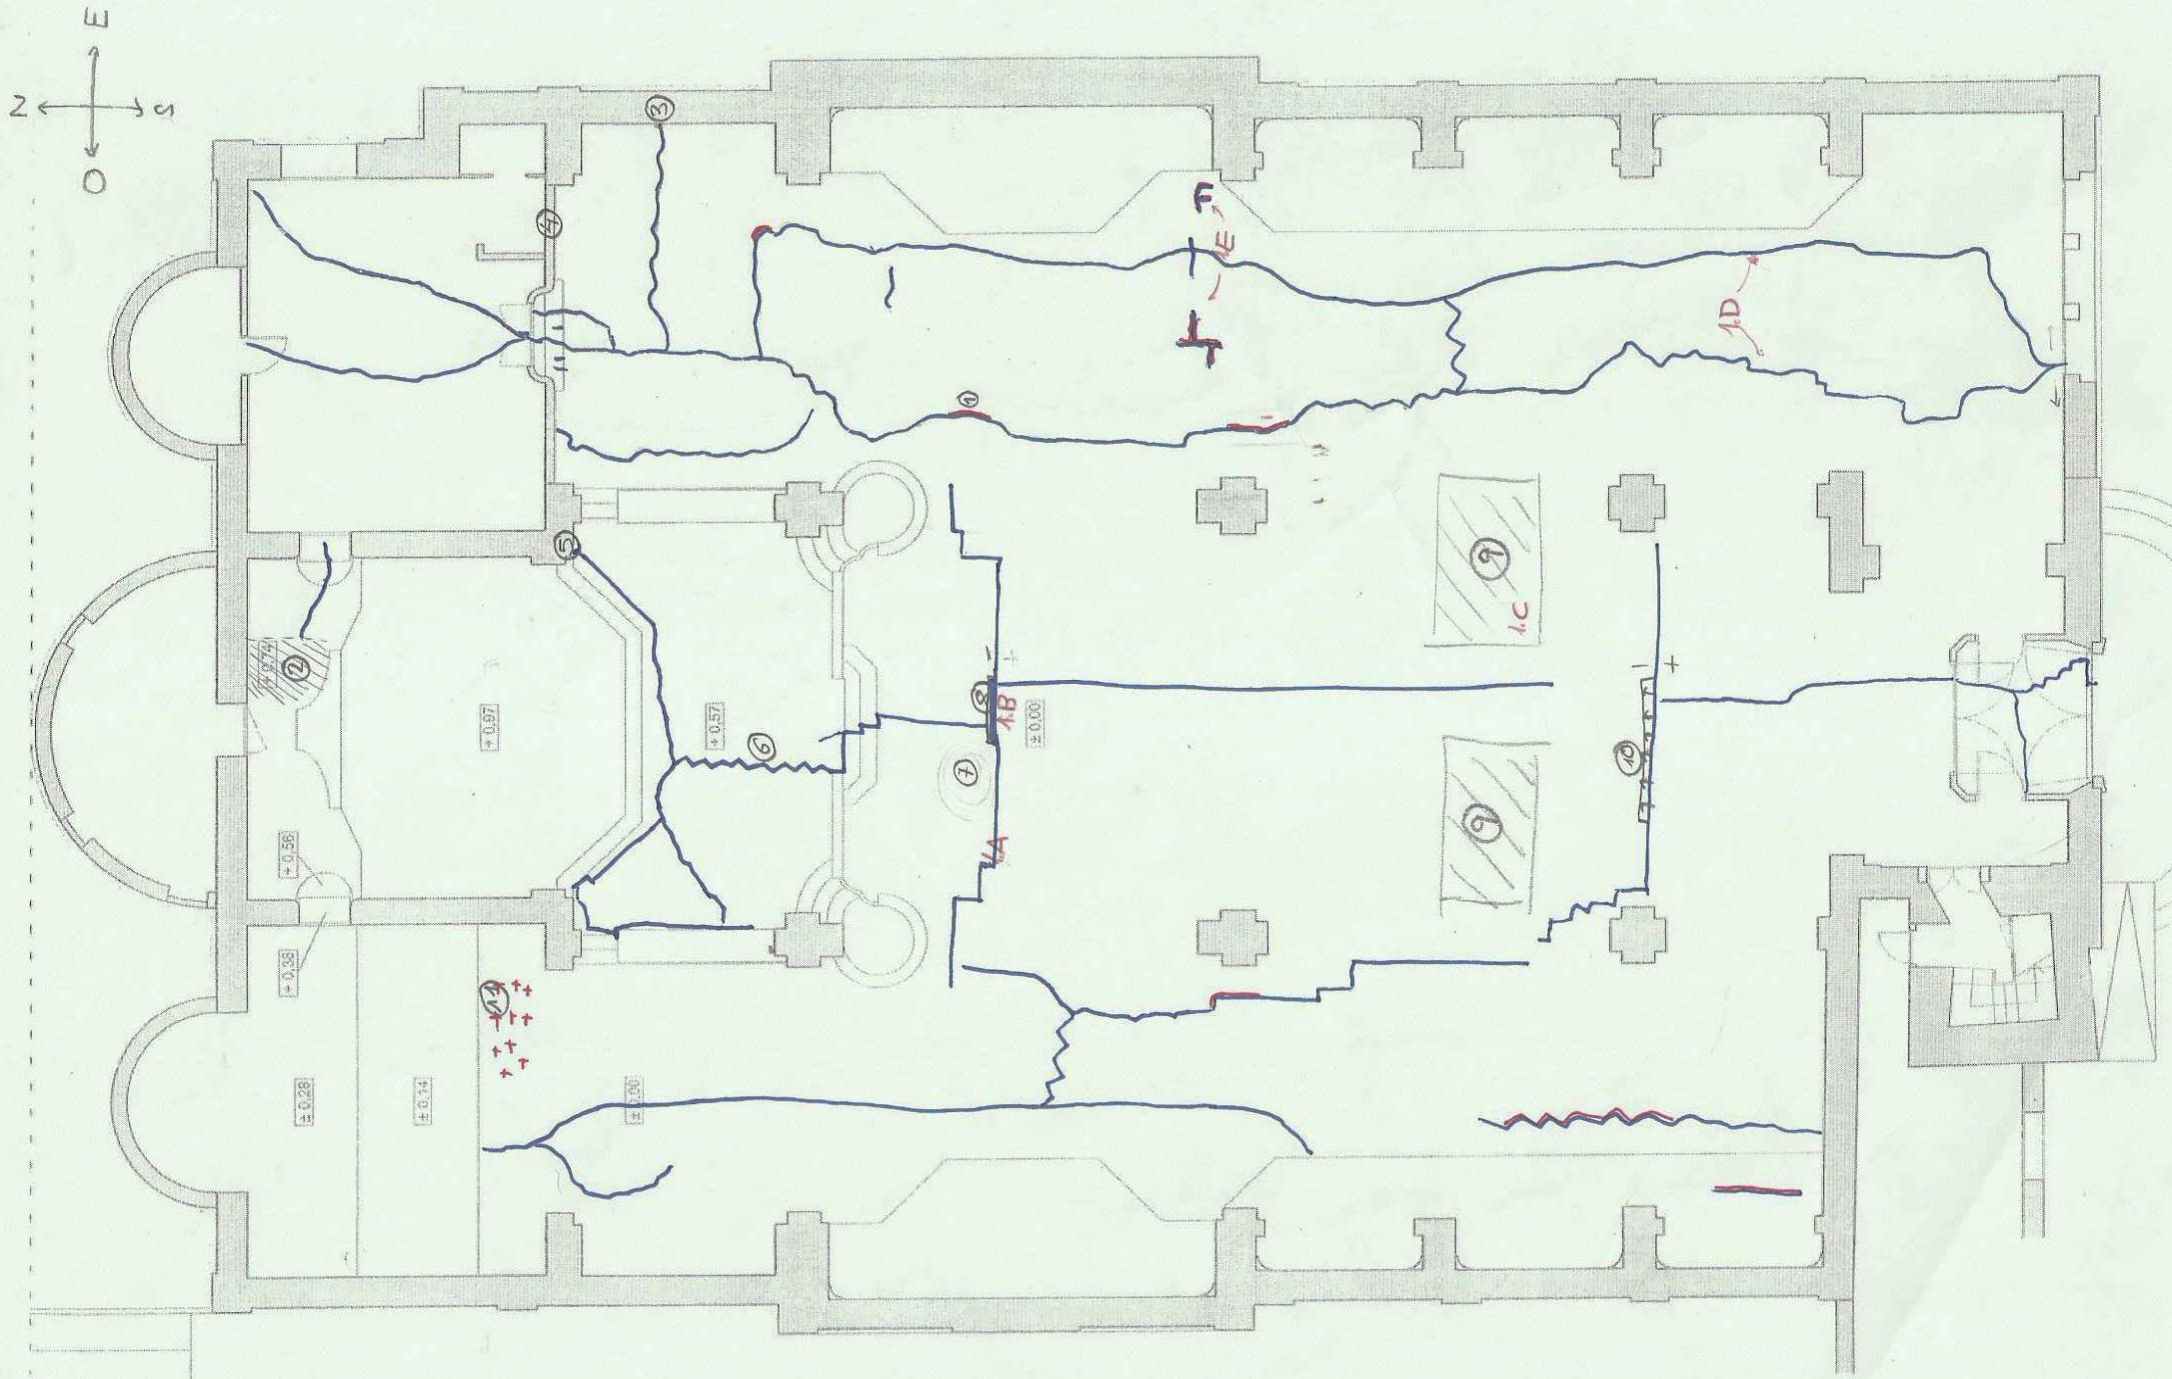
PLANO 2] GRIETAS TECHO

Esto puede ser uno de los principales motivos por los cuales la zona este se encuentre más agrietada que la zona oeste; se visualiza fácilmente en el plano de grietas del techo (*Imagen 89*):

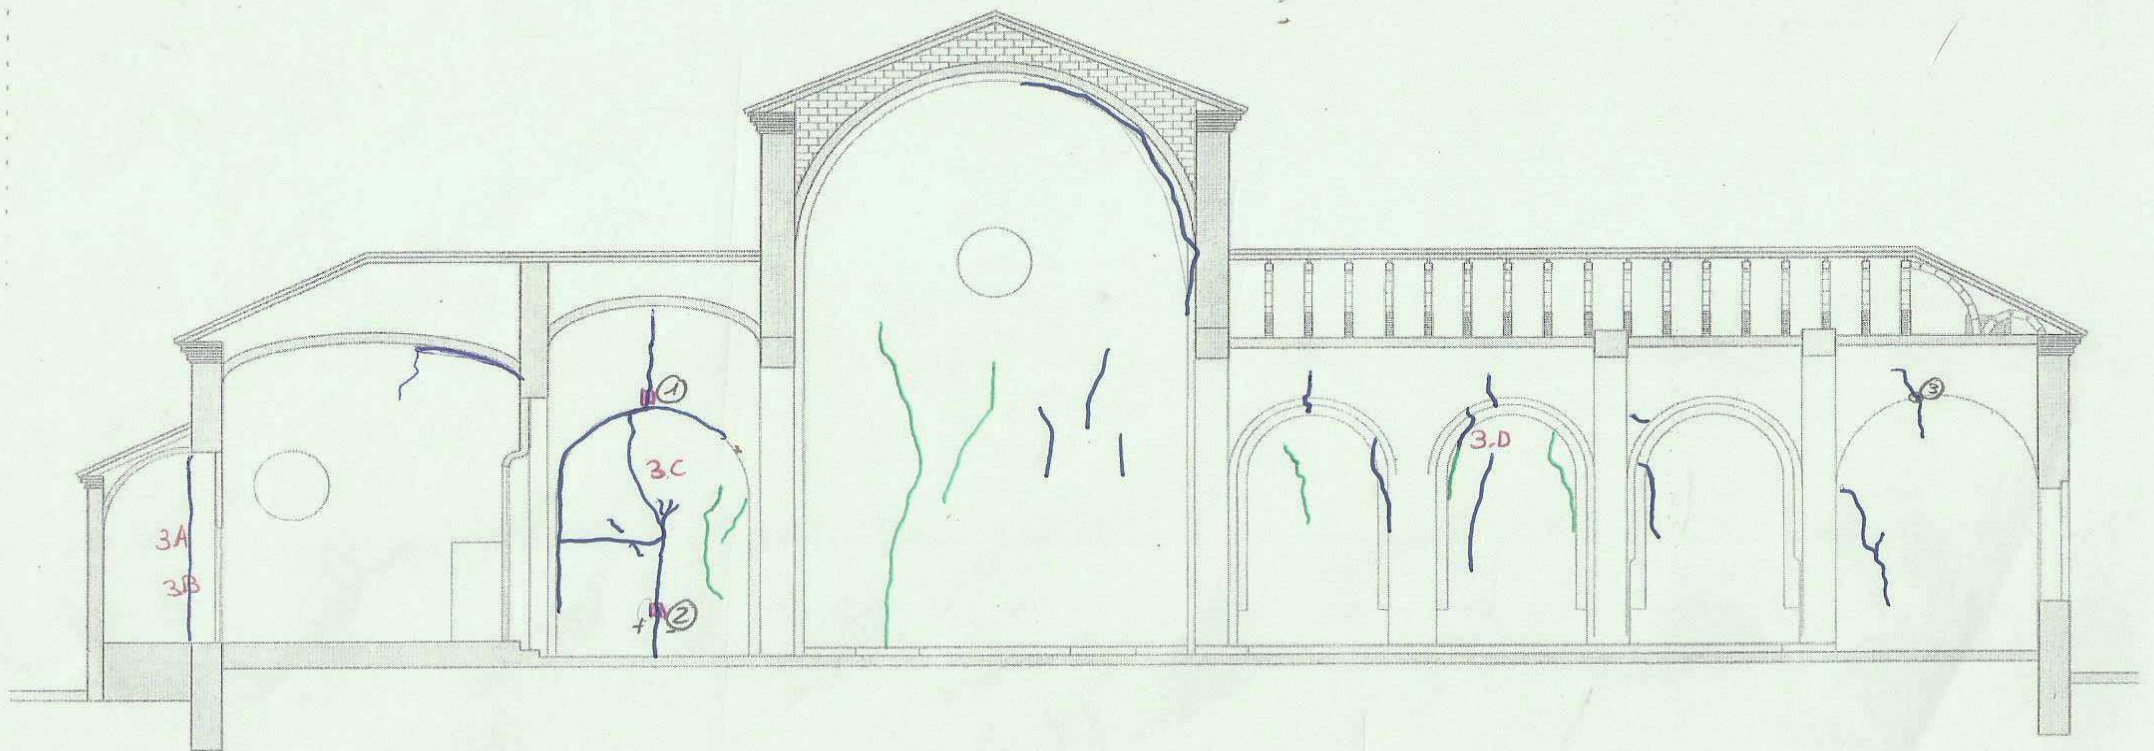
PLANO 3] GRIETAS PARED INTERIOR
(cara este)
[sección A-A']

- 1) Testigo no roto.
- 2) Testigo descalzado.
- 3) Grieta que entra por el arco.

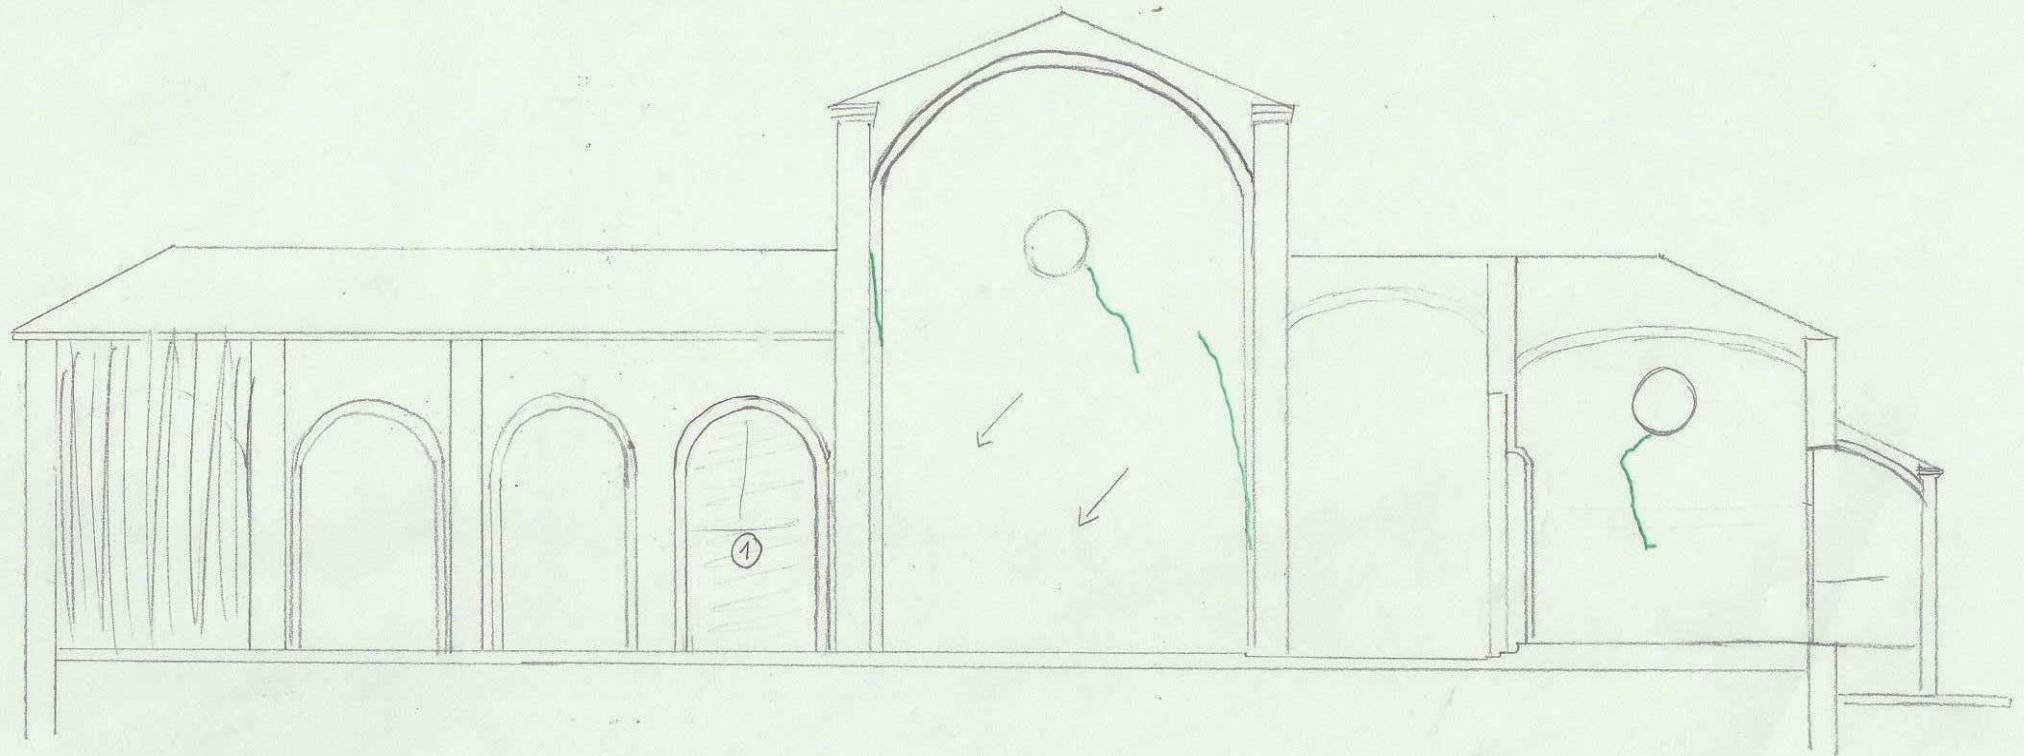
PLANO 4] GRIETAS PARED INTERIOR
(cara oeste)
[sección B-B']

- 1) Pared recubierta con madera. No se ve si hay grietas en la pared.

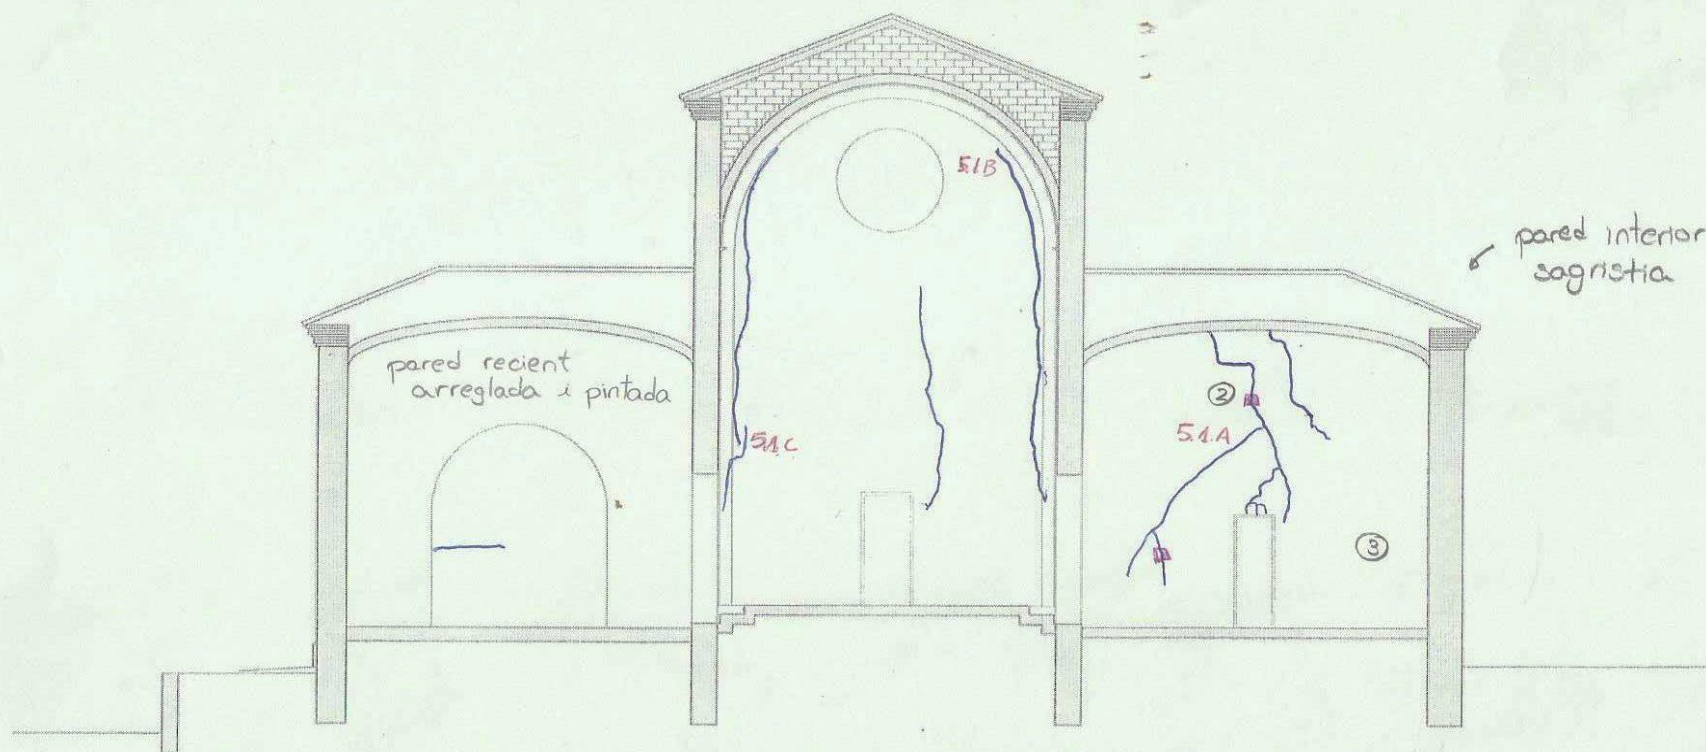
PLANO 5.1] GRIETAS CARA NORTE INTERIOR
(sección C-C')

- 1) Grieta que envuelve el testigo.
- 2) Testigo no roto.
- 3) Tabique.

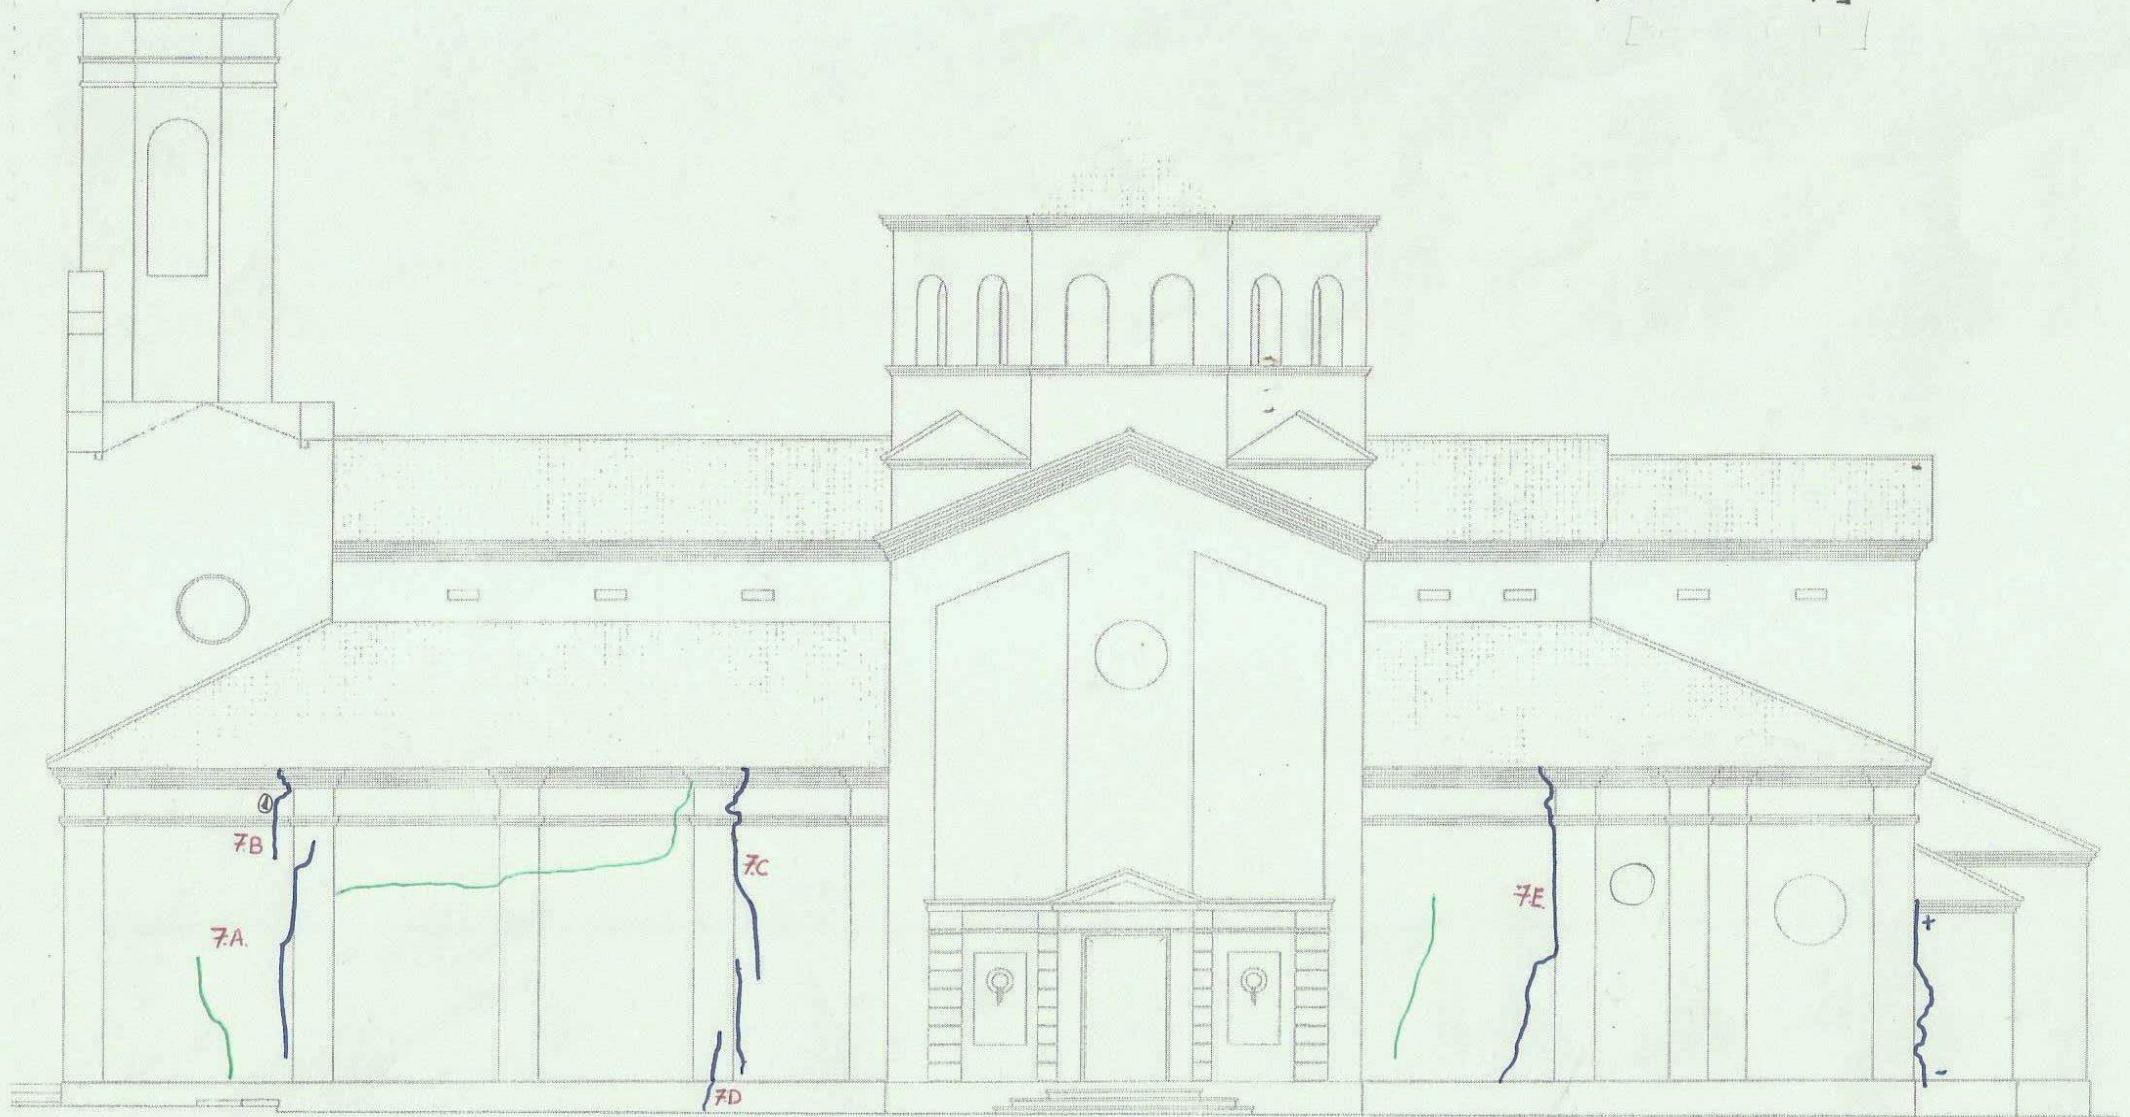
PLANO 7] GRIETAS CARA ESTE EXTERIOR
[secció F-F']

- 1) Grietas tapadas con mortero.

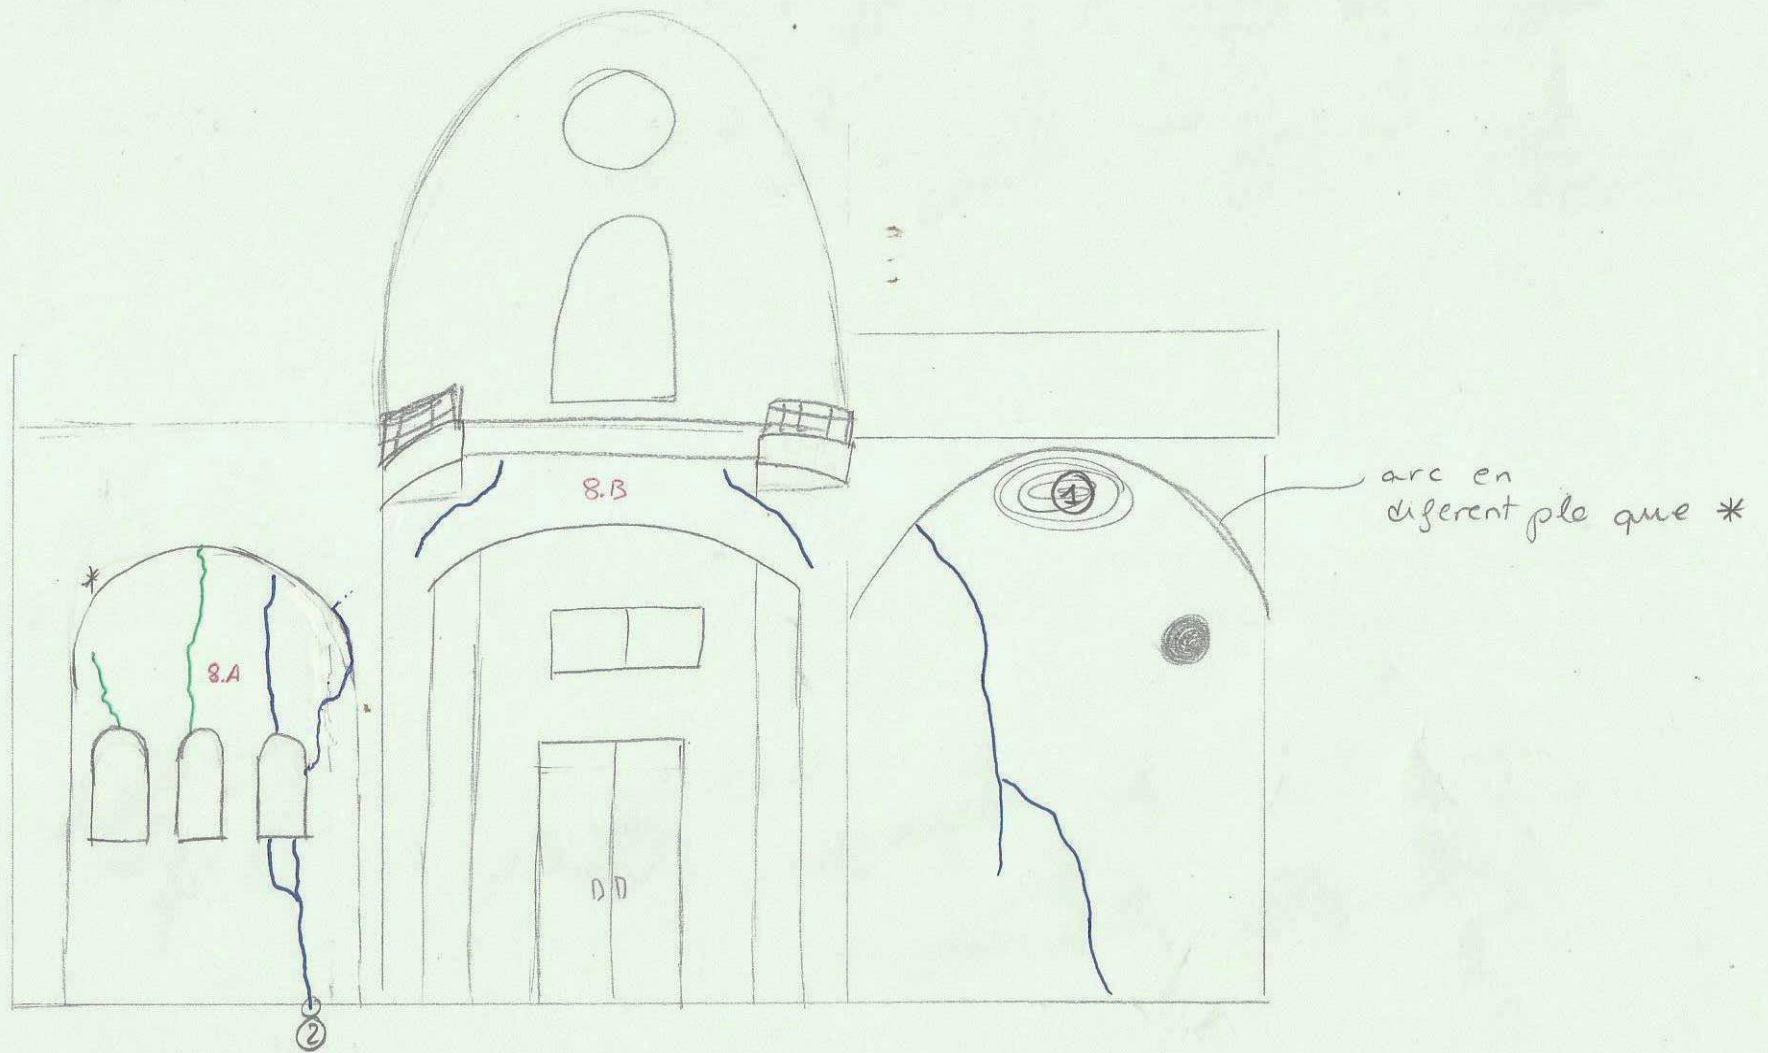
PLANO 8] GRIETAS CARA SUR INTERIOR
(entrada)
[sección G-G']

- 1) Humedades.
- 2) Grietas que se corresponden con las del suelo.

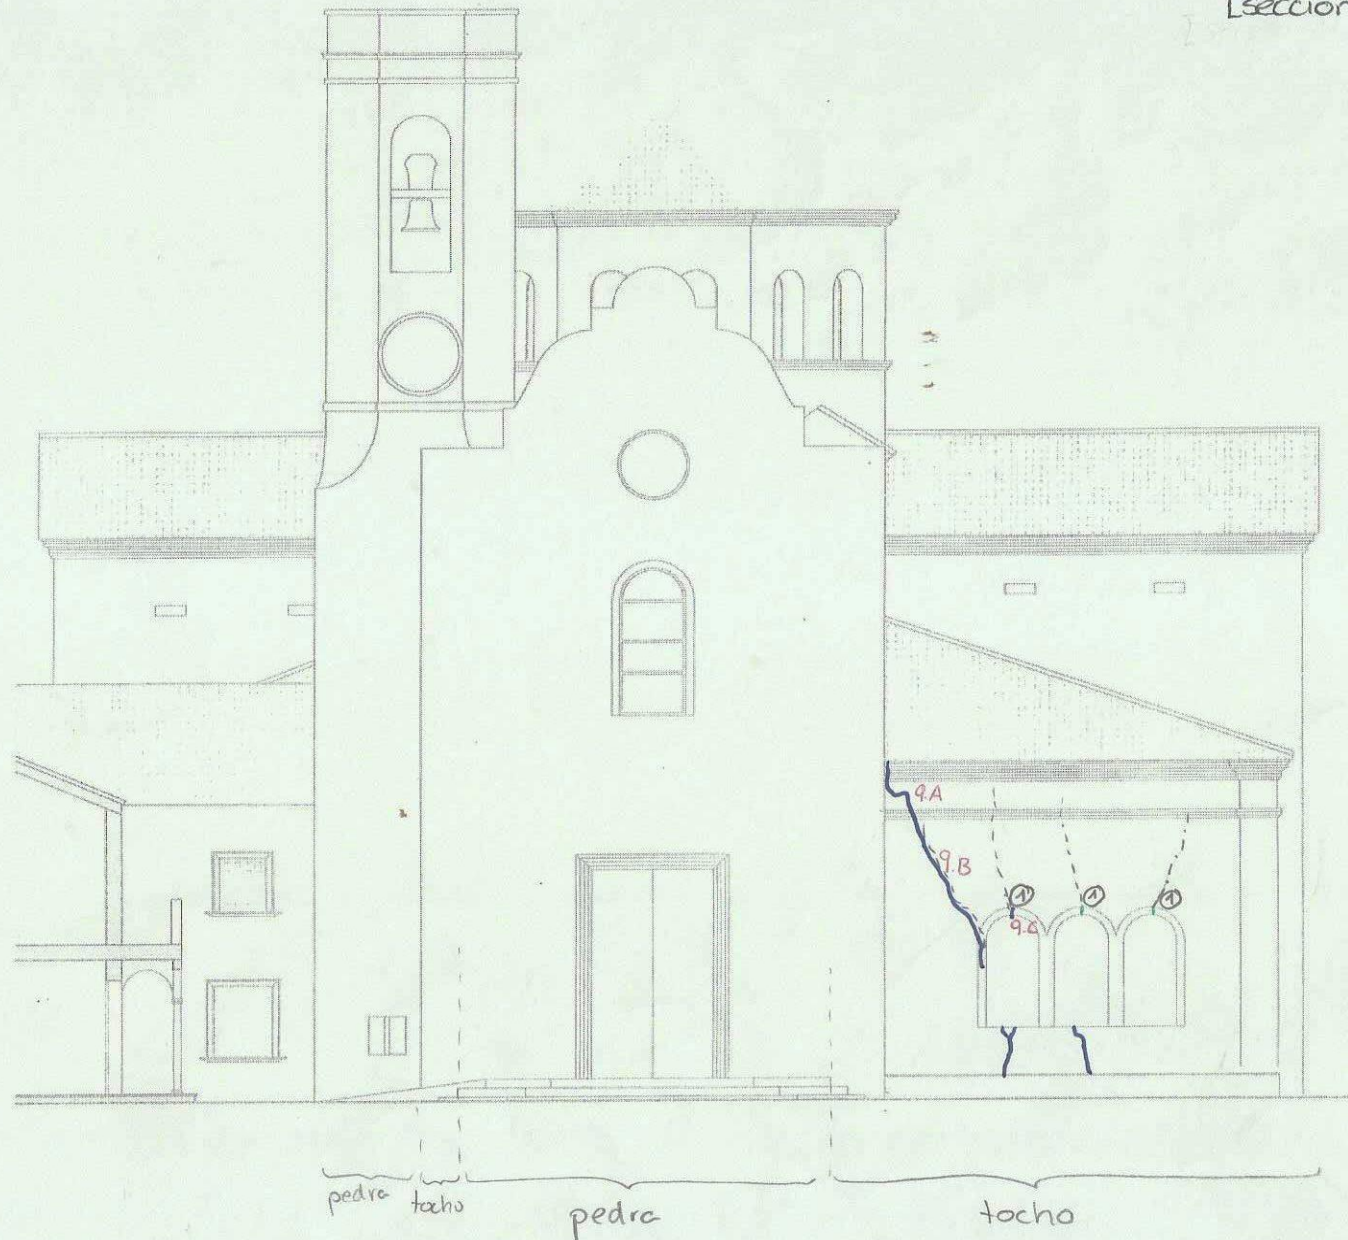
PLANO 9] GRIETAS CARA SUR EXTERIOR
(entrada)

- 1) Grietas que se corresponden con las de la zona interior.
